Datum : 8-6-2023  
Onderwerp : **Renovatie buitenbak**  
Memo van : RKL  
Aan : College van Burgemeester en Wethouders  
van de gemeente Winterswijk  
Kopie aan : Bestuur HVW/Stichting Accommodatie HVW  
Aantal pagina's : 1 van 7

## **Bijlage 1      Verslag onderzoek**

Eb en Vloed bodem

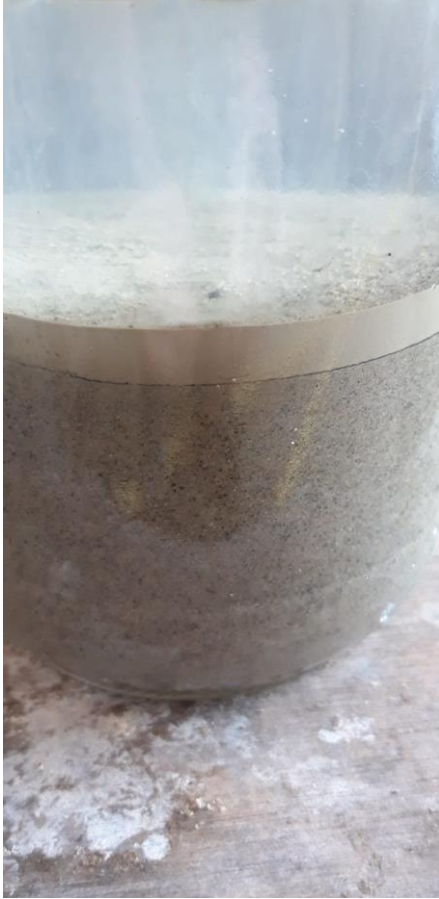
Hier wat bakzand in een pot dat is doordrenkt met water. De ontmenging van het zand is goed te zien. zeer onwenselijk !

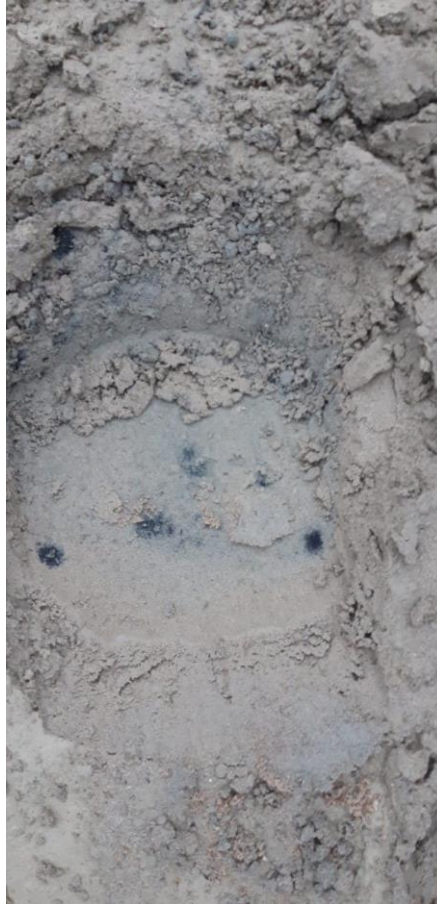
de toplaag van de bak uitgeschept tot op de drain laag. hier zit een harde stinkende laag. slecht doorlatend.

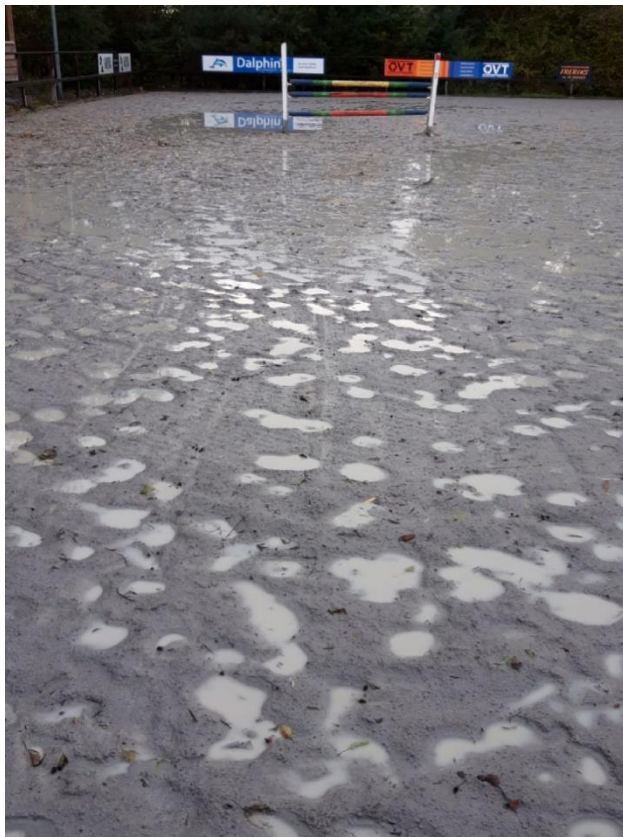
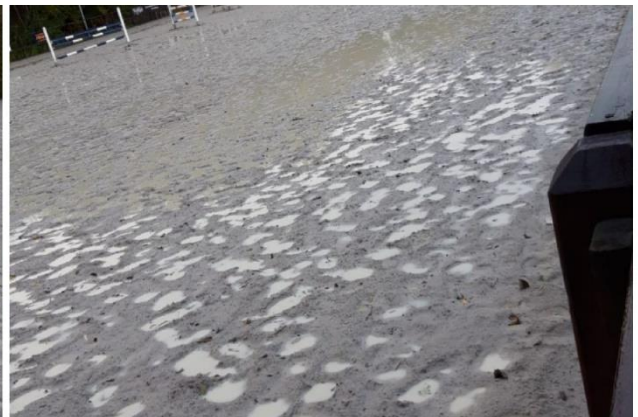
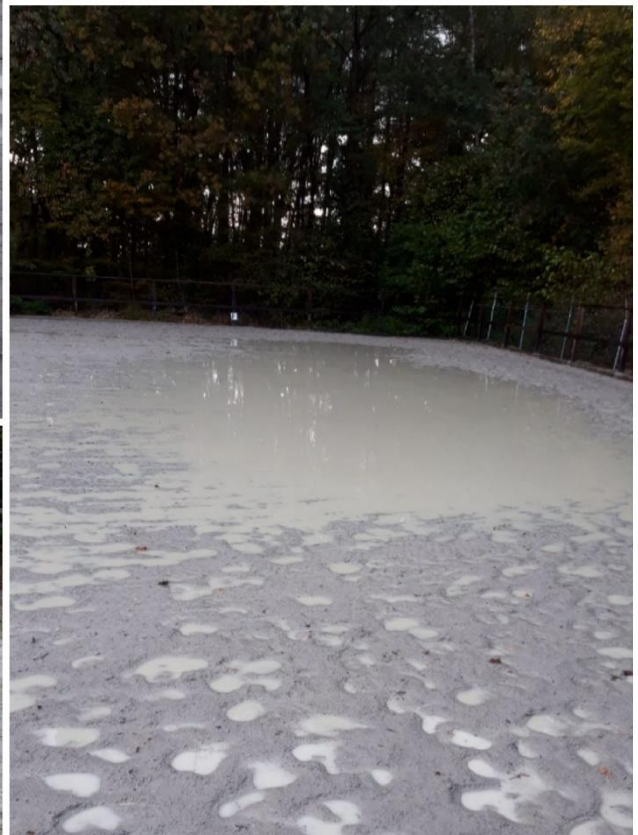
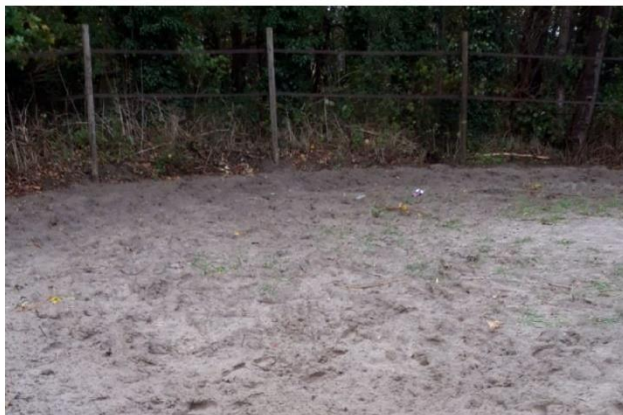
Dit is een buitje van 20 mm geweest 2 weken na het uitgevoerde groot onderhoud.  
waterkranen zaten hier al een week dicht.

na 2 uur waren de plassen al wat kleiner, na 11 uur was de bak goed genoeg om een wedstrijd te houden. dus de doorlatendheid van het zand laat ons in de steek !

overstorten open gemaakt en daar gaat het water !!!

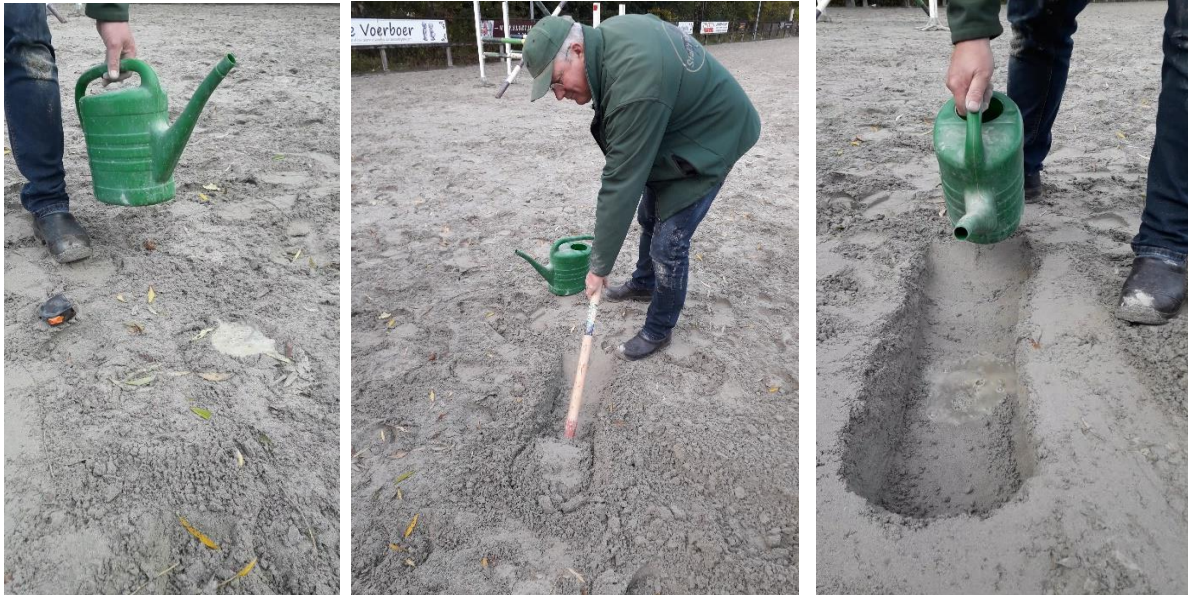
Het was al snel duidelijk, de toplaag laat slecht door, er komt een vettige dun laagje op het zand. dit belemmert de doorlatenheid sterk.

Als je de toplaag weg schept tot de drain laag en daar de proef nog een keer doet is het water direct weg, dus de onderlaag is nog goed .

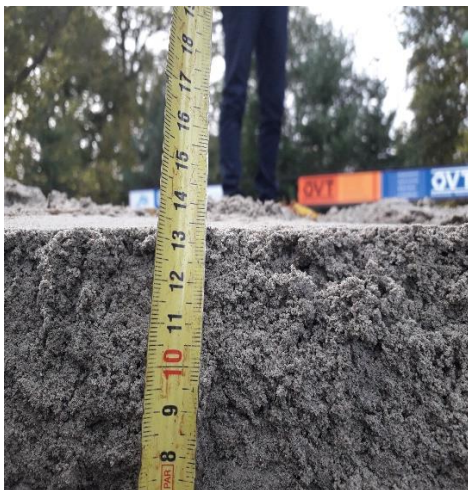
De toplaag was ooit ca 200 mm, deze is in de tijd afgenomen.

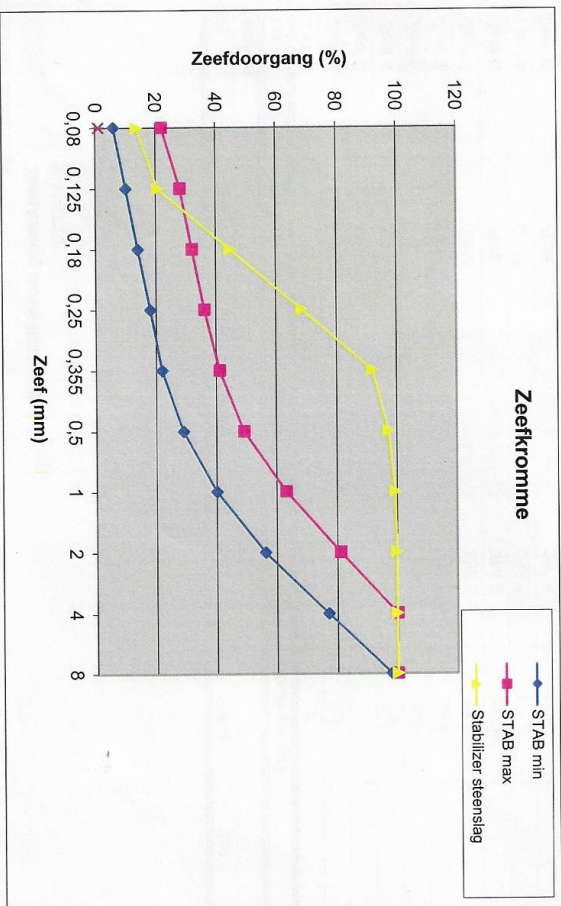
Bak 3

de toplaag is te vet, samenstelling van het zand is erg fijn.  
er is zelfs leem geconstateerd !!!
