Datum : 8-6-2023  
Onderwerp : **Renovatie buitenbak**  
Memo van : RKL  
Aan : College van Burgemeester en Wethouders  
van de gemeente Winterswijk  
Kopie aan : Bestuur HVW/Stichting Accommodatie HVW  
Aantal pagina's : 1 van 7

## **Bijlage 1      Verslag onderzoek**

Eb en Vloed bodem

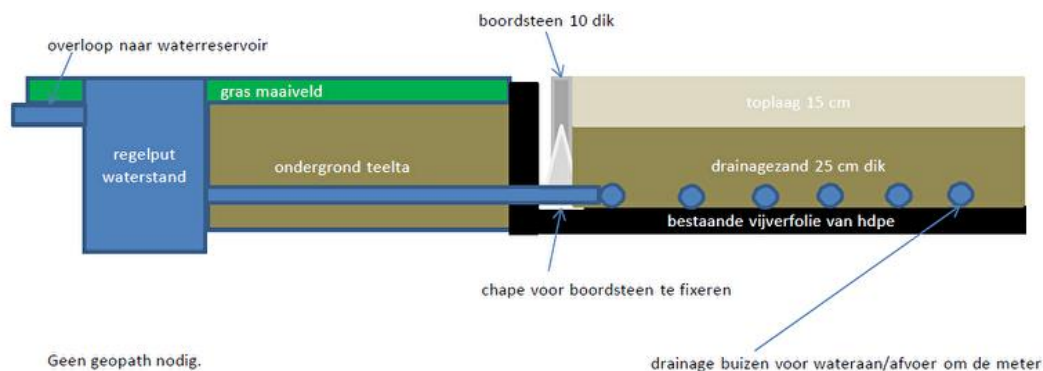
Afb. 2 Schematische weergave eb- en vloedbodem

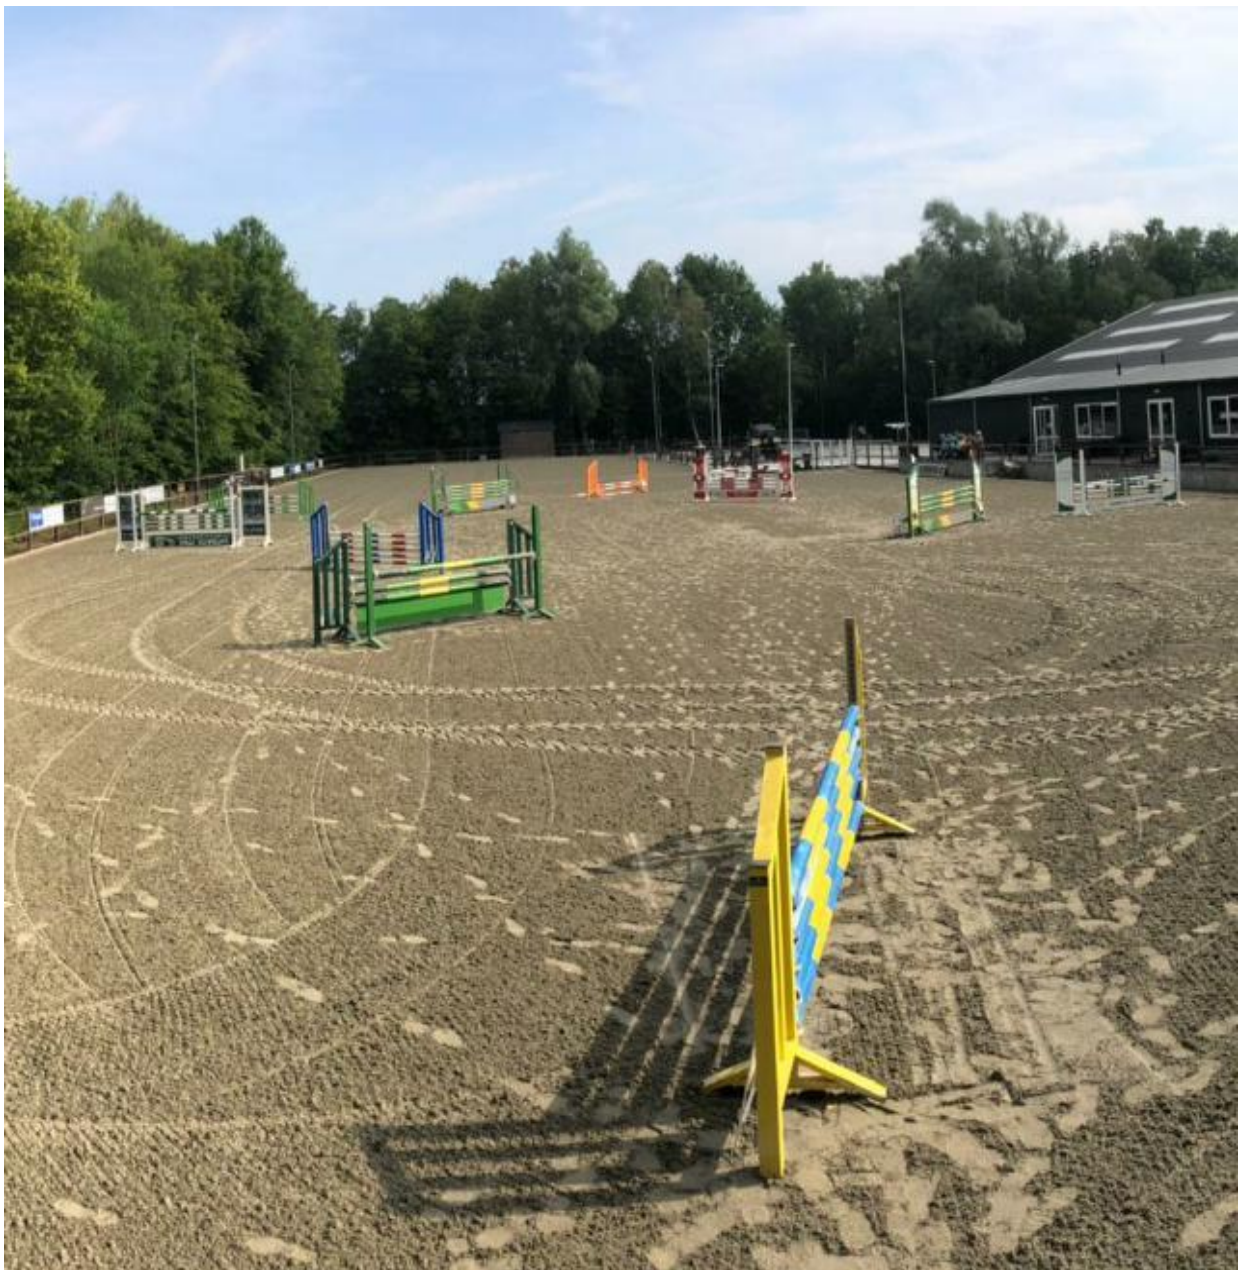
We hebben als Team onderhoud van de Hippische Vereniging Winterswijk een onderzoek gedaan na de staat van de buitenbak.

We hebben op verschillende plekken in de bak proefsleuven gegraven en een test gedaan wat de doorlaatbaarheid van het zand is.

Door het uitspoelen van de fijne fractie in de toplaag is er ook schade aan het drainage systeem, de omhulling van de buizen is dermate dicht geslibd dat vervanging wenselijk / een must is gezien de investering die nodig is om de bovenbouw te vervangen.
